Proyecto:
REHABILITACION DE TEATRO GRIEGO, PARQUE 87, UBICADO EN CULIACAN, SINALOA.

CONTENIDO:
PLANTA DE GRADAS ACTUAL

NUMERO DE PLANO:
24 DE 33

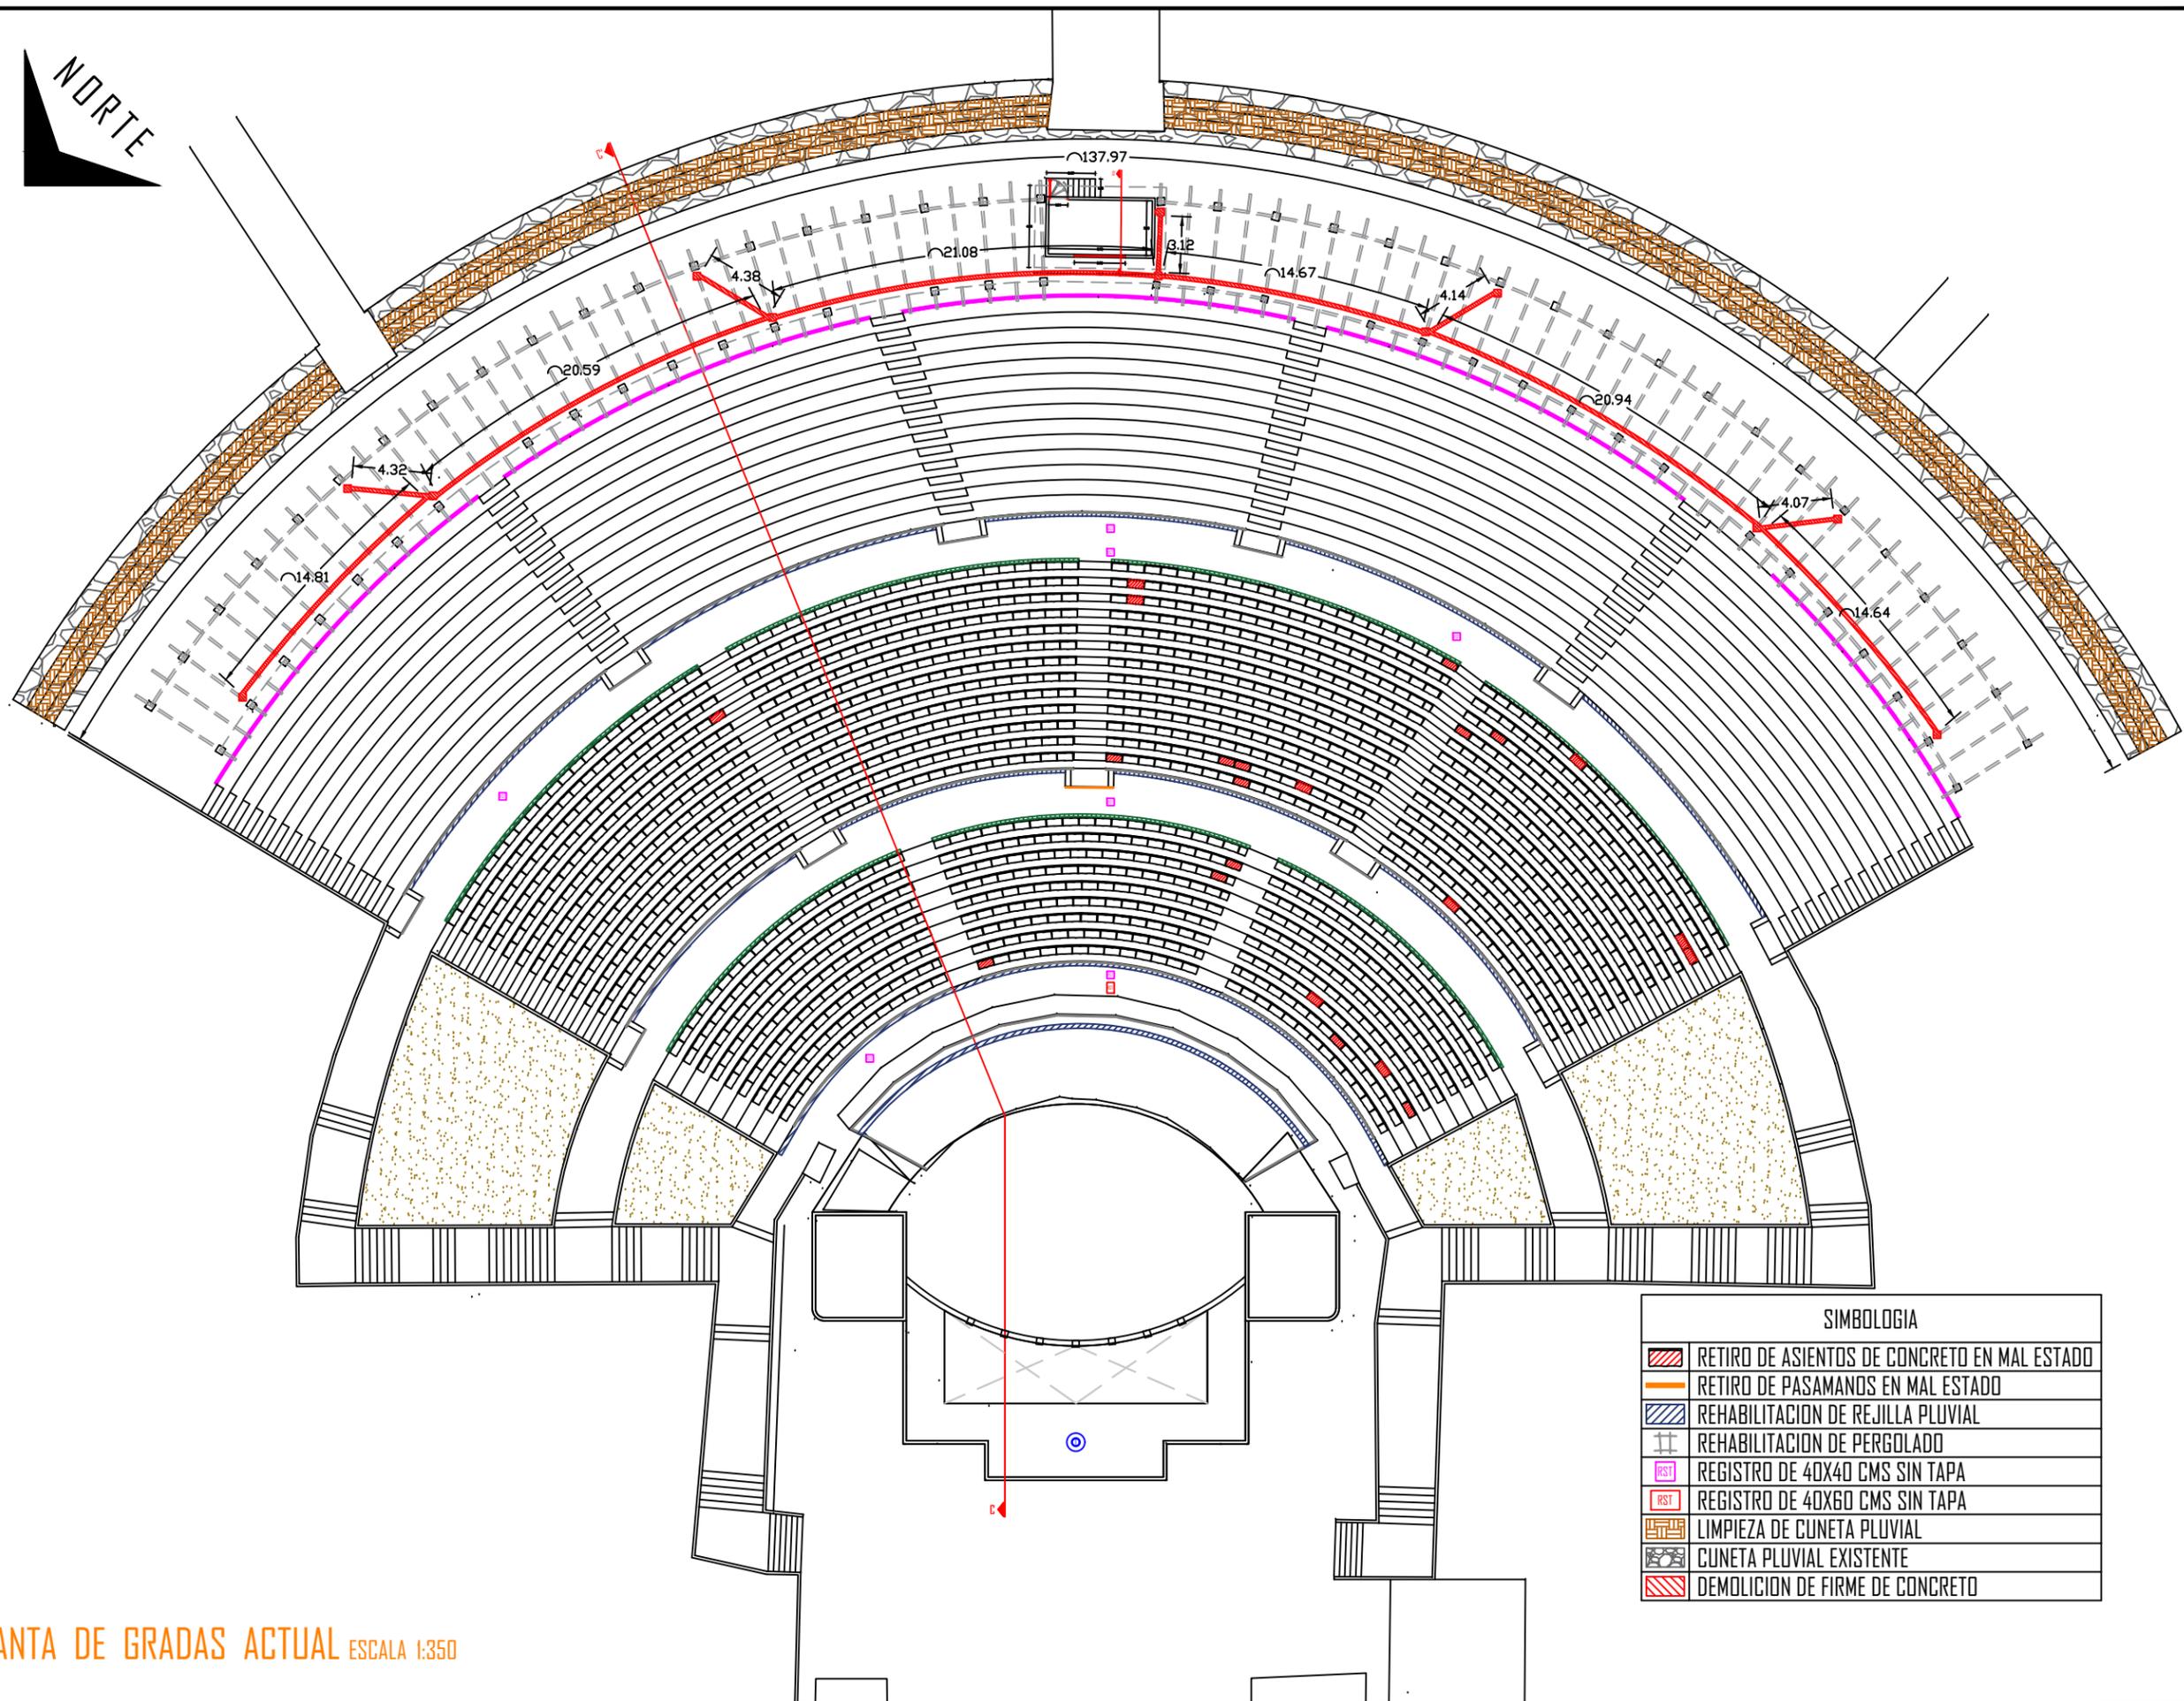
PLANTA DE GRADAS ACTUAL ESCALA 1:350

SIMBOLOGIA	
	RETIRO DE ASIENTOS DE CONCRETO EN MAL ESTADO
	RETIRO DE PASAMANDOS EN MAL ESTADO
	REHABILITACION DE REJILLA PLUVIAL
	REHABILITACION DE PERGOLADO
	REGISTRO DE 40X40 CMS SIN TAPA
	REGISTRO DE 40X60 CMS SIN TAPA
	LIMPIEZA DE CUNETAS PLUVIALES
	CUNETAS PLUVIALES EXISTENTES
	DEMOLICION DE FIRME DE CONCRETO
