## MURETE DE MEDICION Y CONTROL DE ALUMBRADO

PAVIMENTACION CON CONCRETO HIDRAULICO EN CALLE GRAL. RODOLFO FIERRO, ENTRE AV. RUBEN MARTÍ Y AV. JESUS SILVA HERZOG EN LA COLONIA ESTHELA ORTIZ DE TOLEDO, CULIACAN, SINALOA.

DETALLE DE MURETE.-

9 DE 11

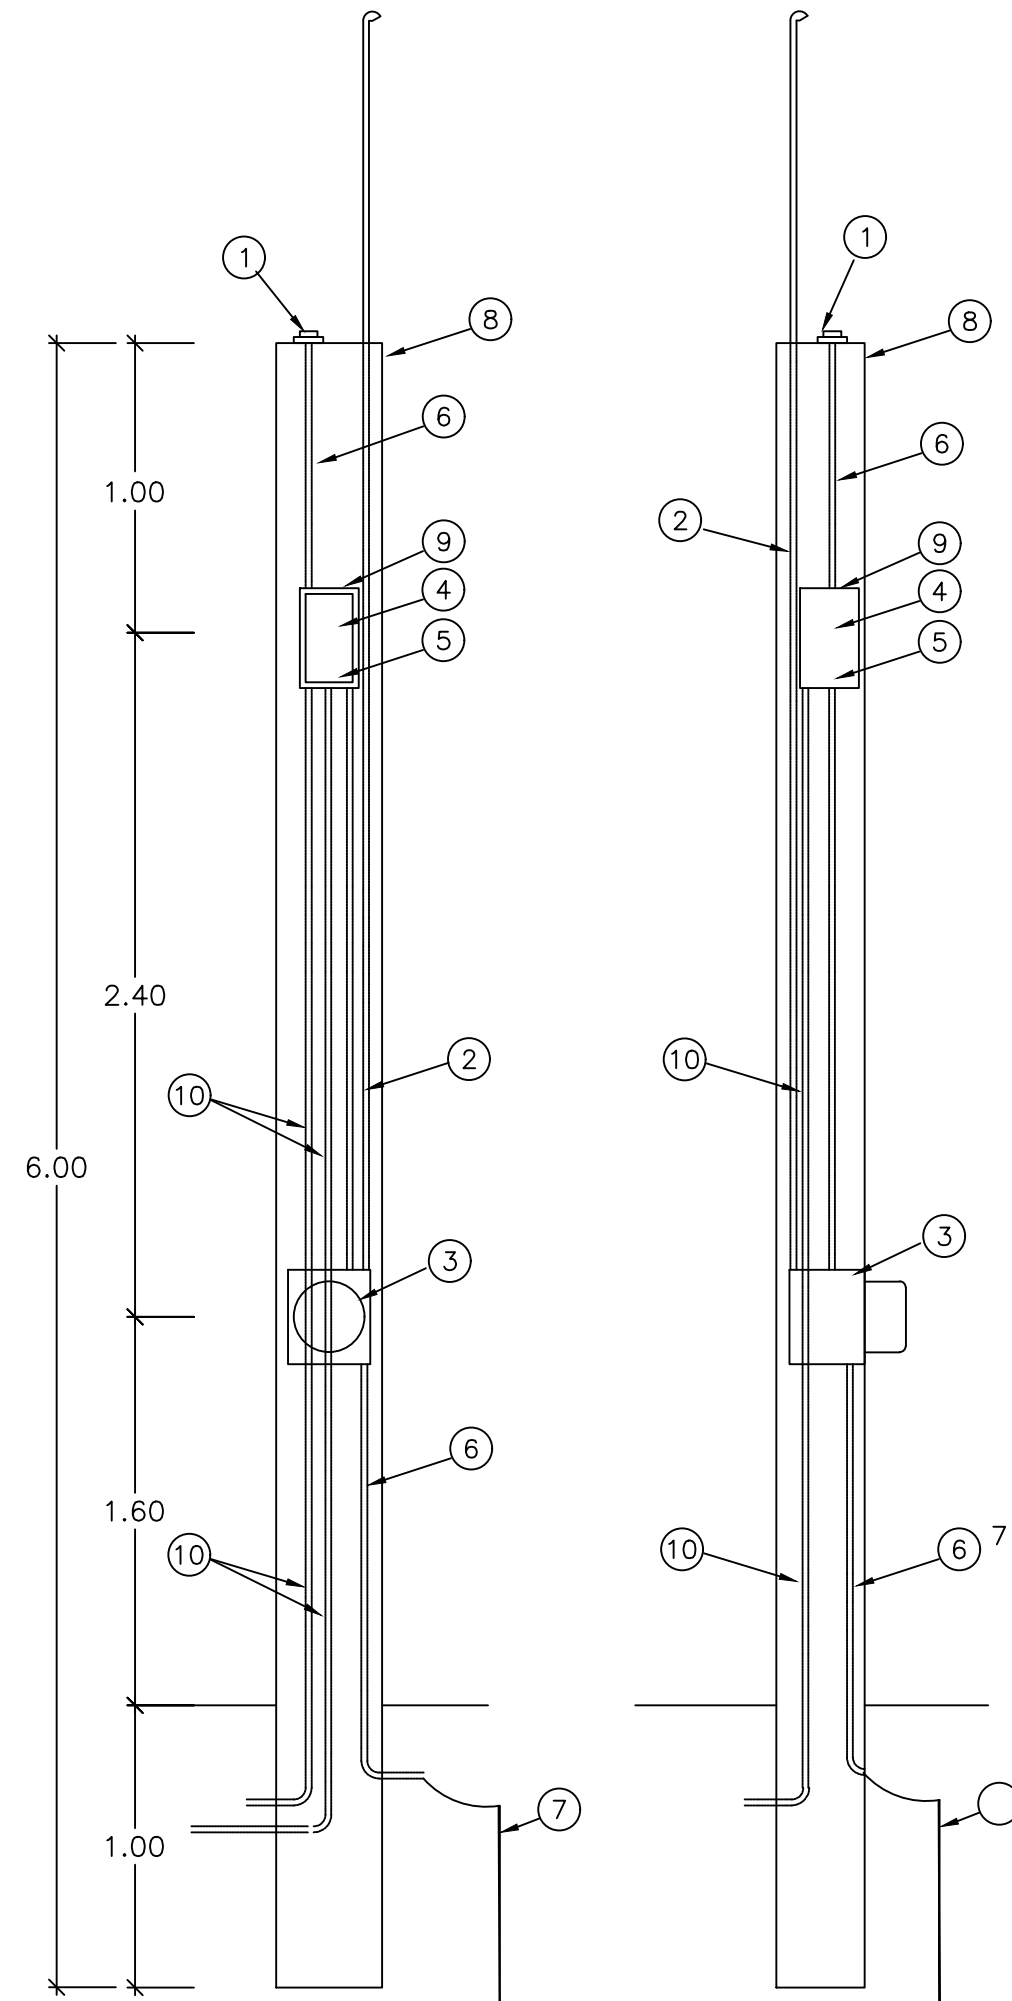
- 1.- FOTOCELDA CON PROTECCION USO INDUSTRIAL
- 2.- POLIDUCTO DE ALTA DENSIDAD (ALIMENTACION)
- 3.- BASE PARA MEDICION TIPO SOCKET (5-100 A)
- 4.- INTERRUPTOR TERMOMAGNETICO
- 5.- CONTACTOR MAGNETICO CAPACIDAD
- 6.- POLIDUCTO DE 19mm (3/4")
- 7.- VARILLA PARA TIERRA COPPERWELD CON CONECTOR
- 8.- MURETE PARA EQUIPO DE MEDICION
- 9.- GABINETE BASE NEMA-3R, ALOJAR CONTACTOR Y TERMOMAGNETICO INTEGRADO MCA SQUARE D
- 10.- POLIDUCTO PAD A CARGA DE ALUMBRADO.

## DETALLE DE LA COLOCACION DE CANDADOS EN LA TAPA DEL GABINETE 3R
