PROYECTO:  
 REHABILITACION DE  
 CICLOVIA UBICADA EN  
 BLVD ROLANDO ARJONA  
 TRAMO ENTRE BLVD.  
 PEDRO INFANTE Y BLVD.  
 LOLA BELTRAN

CONTENIDO:  
 - DETALLES DE LUMINARIA.

7 DE 11

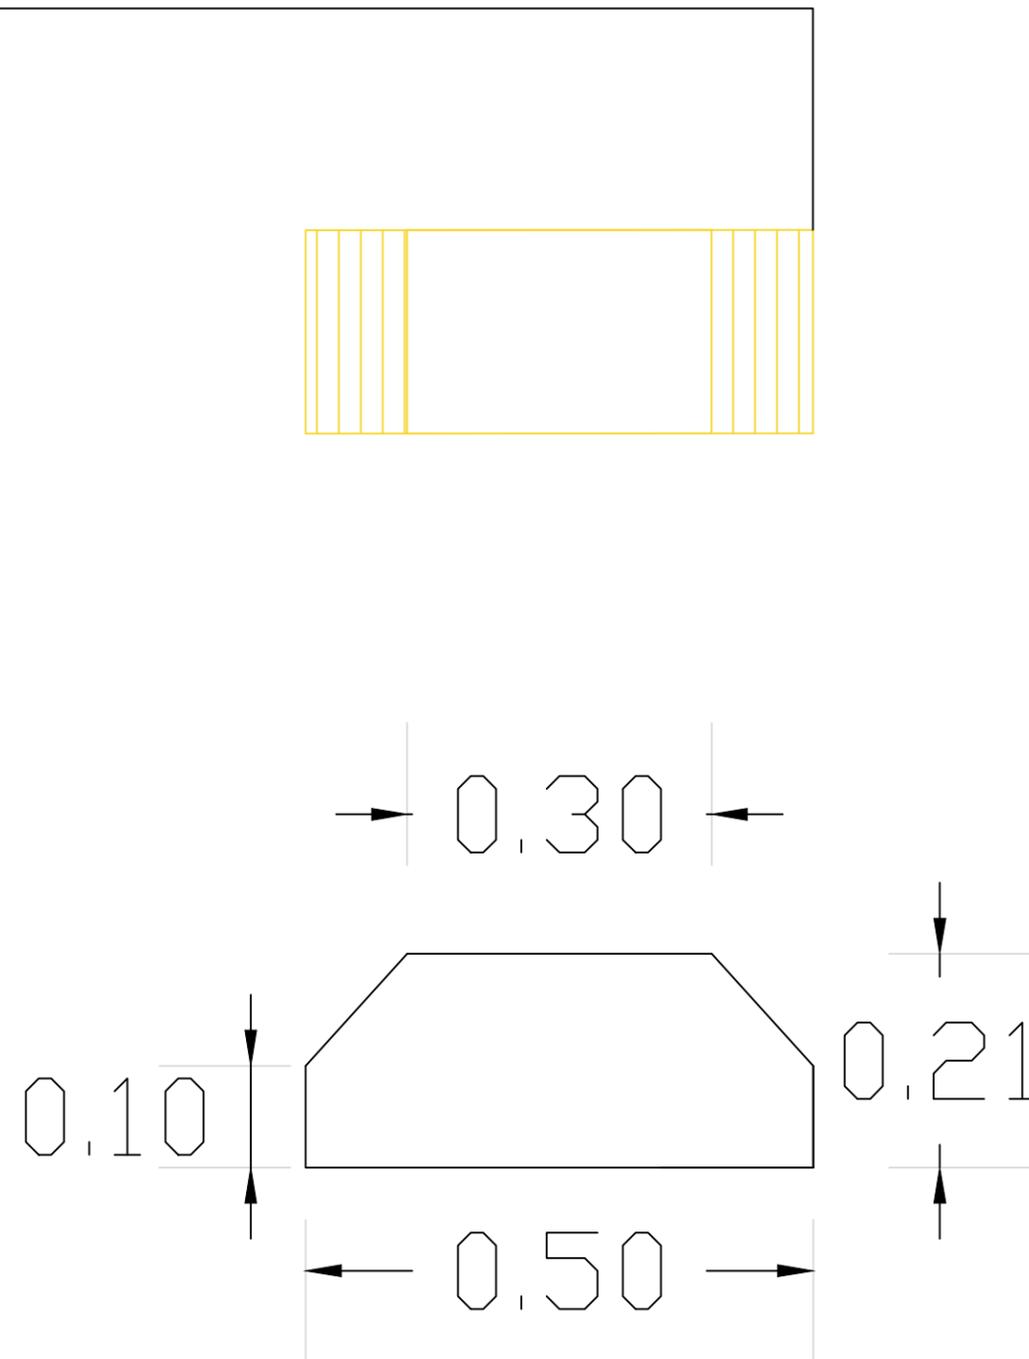
GUARNICION DENTADA DE  
 CONCRETO F'C=280 KG/CM2  
 ARMADA CON 2 VARILLAS  
 VERTICALES , ANCLADAS A  
 LOSA DE PAVIMENTO
