PROYECTO:
CONSTRUCCIÓN DE MURO DE CONTENCION EN AVENIDA BICENTENARIO ESQUINA CON CALLE PORTERISTAS, COLONIA BICENTENARIO EN LA CIUDAD DE CULIACÁN DE ROSALE PERTENECIENTE AL MUNICIPIO DE CULIACÁN, SINALOA

CONTENIDO:
-AGUA POTABLE

Nº DE PLANO:
7 DE 11

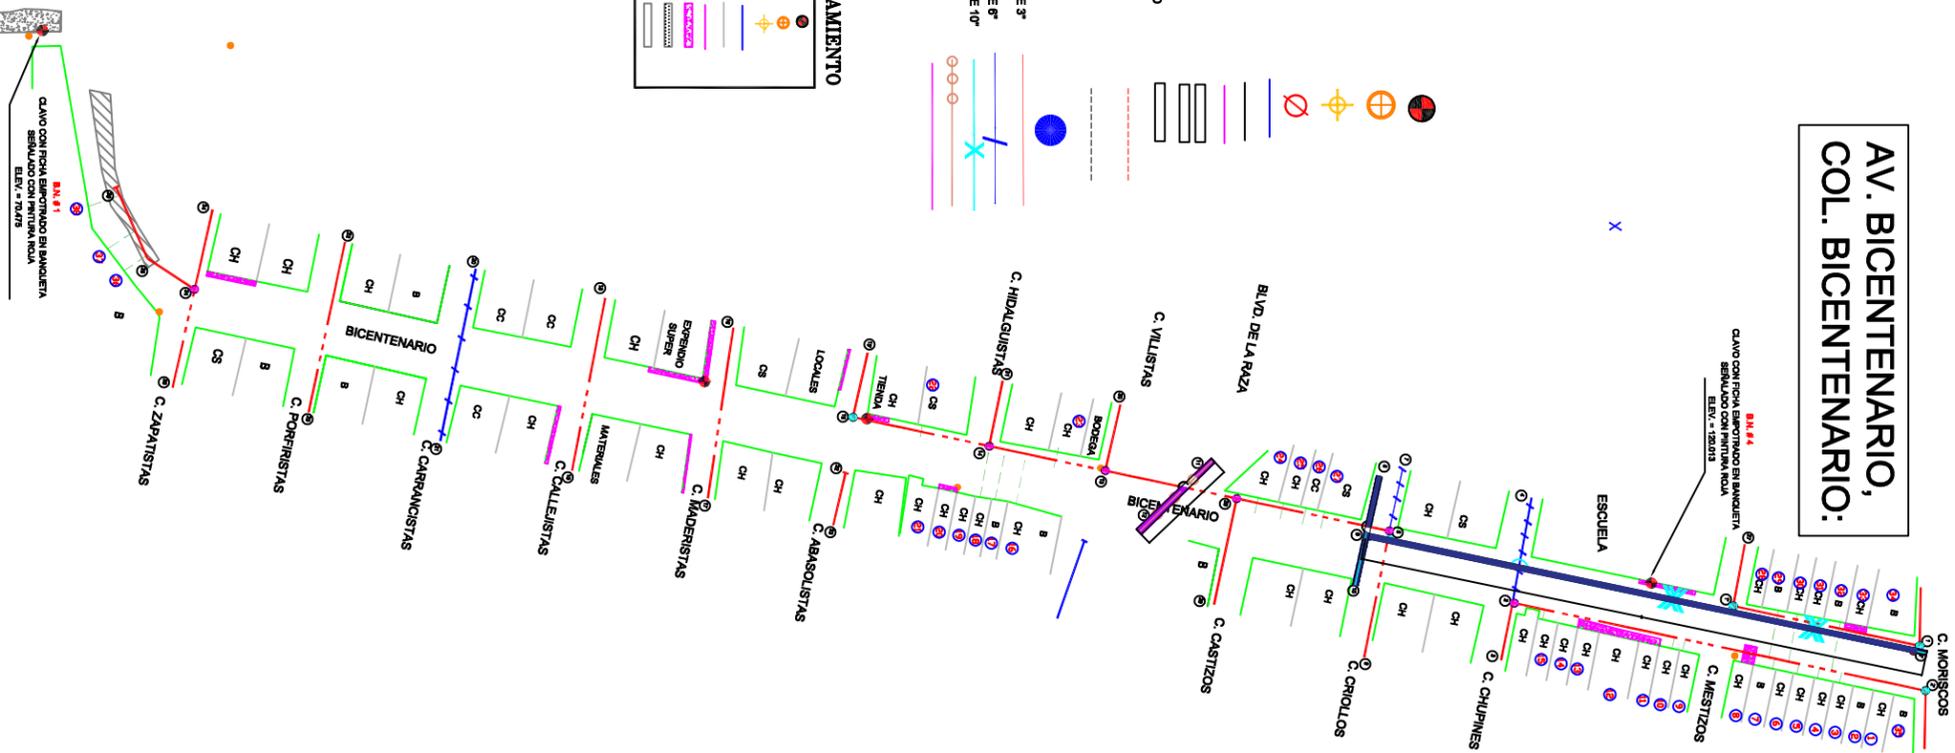
- 3.19.- SUMINISTRO Y COLOCACIÓN DE TEE DE PVC-H DE 75X75 MM (3" X3"), INCLUYE: FLETE DE OBRA Y ALMACENAMIENTO, HERRAMIENTA Y MANO DE OBRA.
- 3.22.- SUMINISTRO Y COLOCACIÓN DE CODO DE PVC-H DE 90°X3" DE DIÁMETRO, INCLUYE: FLETE A OBRA Y ALMACENAMIENTO, HERRAMIENTA Y MANO DE OBRA.
- 3.841.- SUMINISTRO E INSTALACIÓN DE TAPON CAMPANA P.V.C. DE 10" RD-26 INCLUYE: MATERIAL, MANO DE OBRA Y HERRAMIENTA.
- 3.852.- SUMINISTRO E INSTALACIÓN DE TUBO DE P.V.C. DE 8" RD-26 INC. PRUEBA HIDROSTÁTICA.
- 6.956.- SUMINISTRO E INSTALACIÓN DE TUBO DE P.V.C. DE 10" RD-26 INC. PRUEBA HIDROSTÁTICA.
