AYUNTAMIENTO DE  
CULIACAN

PROYECTO:  
CONSTRUCCION DE MURO DE BICENTENARIO EN AVENIDA BICENTENARIO ESQUINA CON CALLE POREIRISTAS, COLONIA BICENTENARIO EN LA CIUDAD DE CULIACAN DE ROSALE PERTENECIENTE AL MUNICIPIO DE CULIACAN, SINALOA

-AGUA POTABLE-

FECHA: 2023  
Nº DE PLANO: 9 DE 11

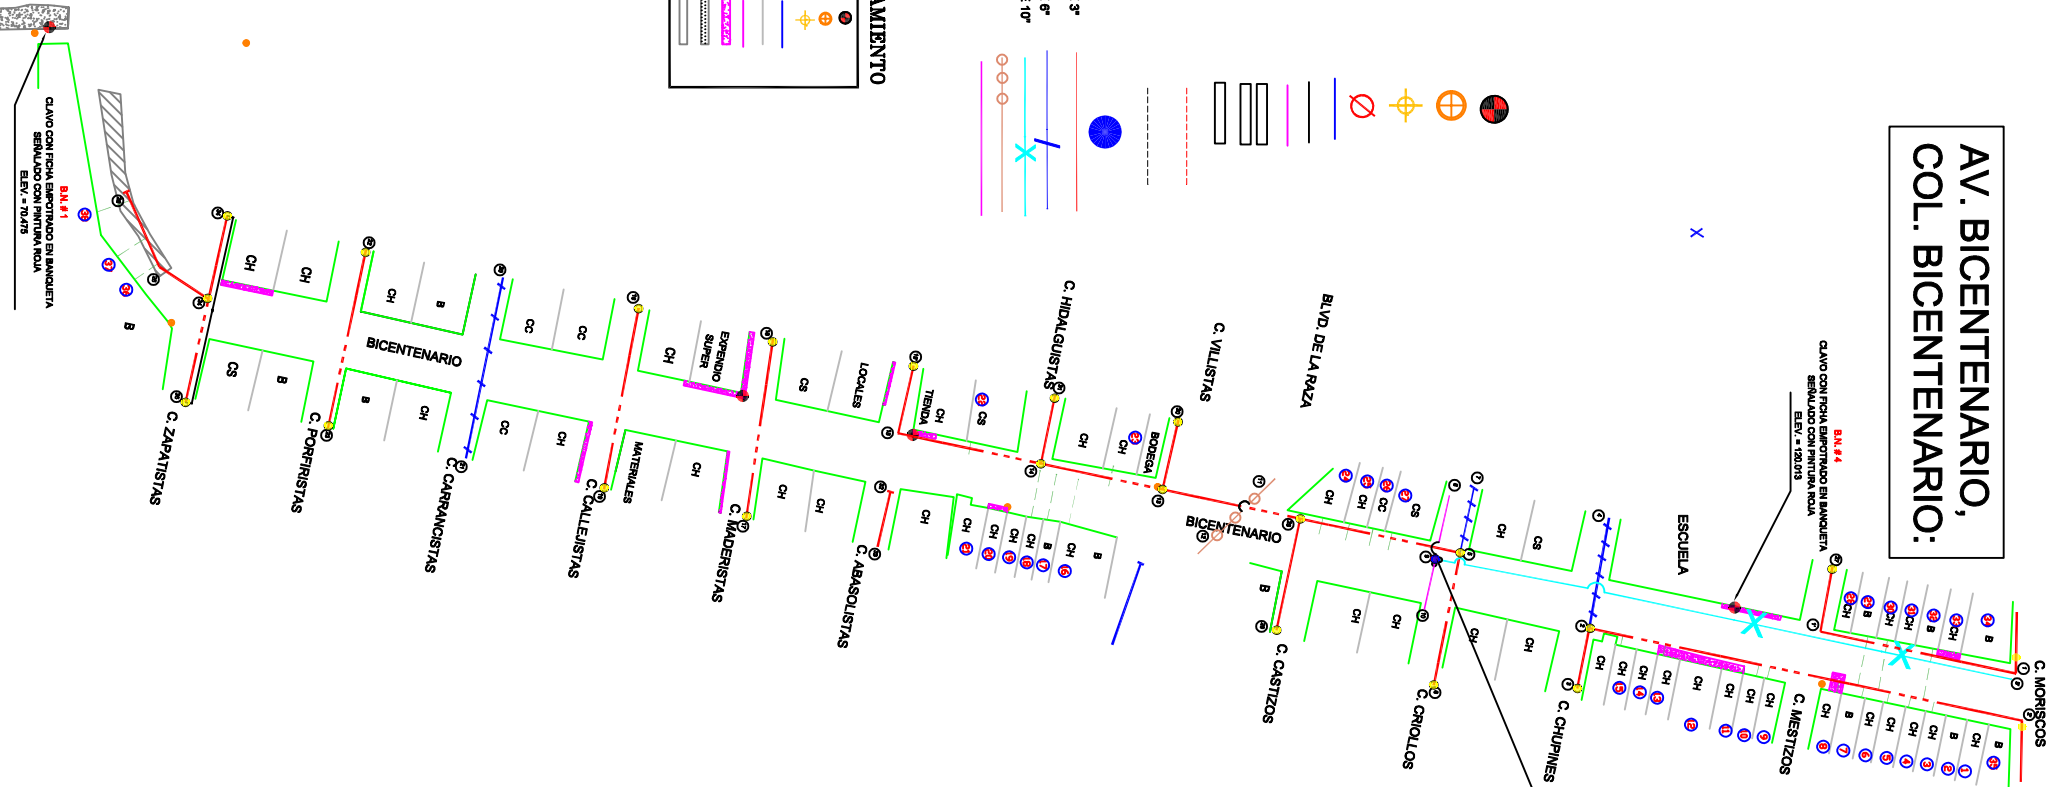
TUBERIA AGUA POTABLE 3"

TUBERIA AGUA POTABLE 6"

TUBERIA AGUA POTABLE 10"

- 3.27.- SUMINISTRO Y COLOCACIÓN DE EMPAQUE DE PLOMO DE 10" INC. TODO LO NECESARIO PARA SU CORRECTA INSTALACIÓN.
- 3.65.- SUMINISTRO Y COLOCACIÓN DE EMPAQUE DE NEOPRENO DE 10" INC. TODO LO NECESARIO PARA SU CORRECTA INSTALACIÓN.
- 3.17.- SUMINISTRO Y COLOCACIÓN DE COPLE DOBLE DE PVC-H DE 75 MM (3"), INCLUYE: FLETE A OBRA Y ALMACENAMIENTO, HERRAMIENTA Y MANO DE OBRA.
