PROYECTO:  
PAVIMENTACION CON CONCRETO HIDRAULICO DE CALLE NUMERO 1 (SECTOR TINACO), TRAMO ENTRE CARRETERA PRINCIPAL Y TINACO EN LA SINDICATURA DE JESUS MARIA.

CONTENIDO:  
- DETALLE DE MURETE.

NUMERO DE PLANO:  
15 DE 16

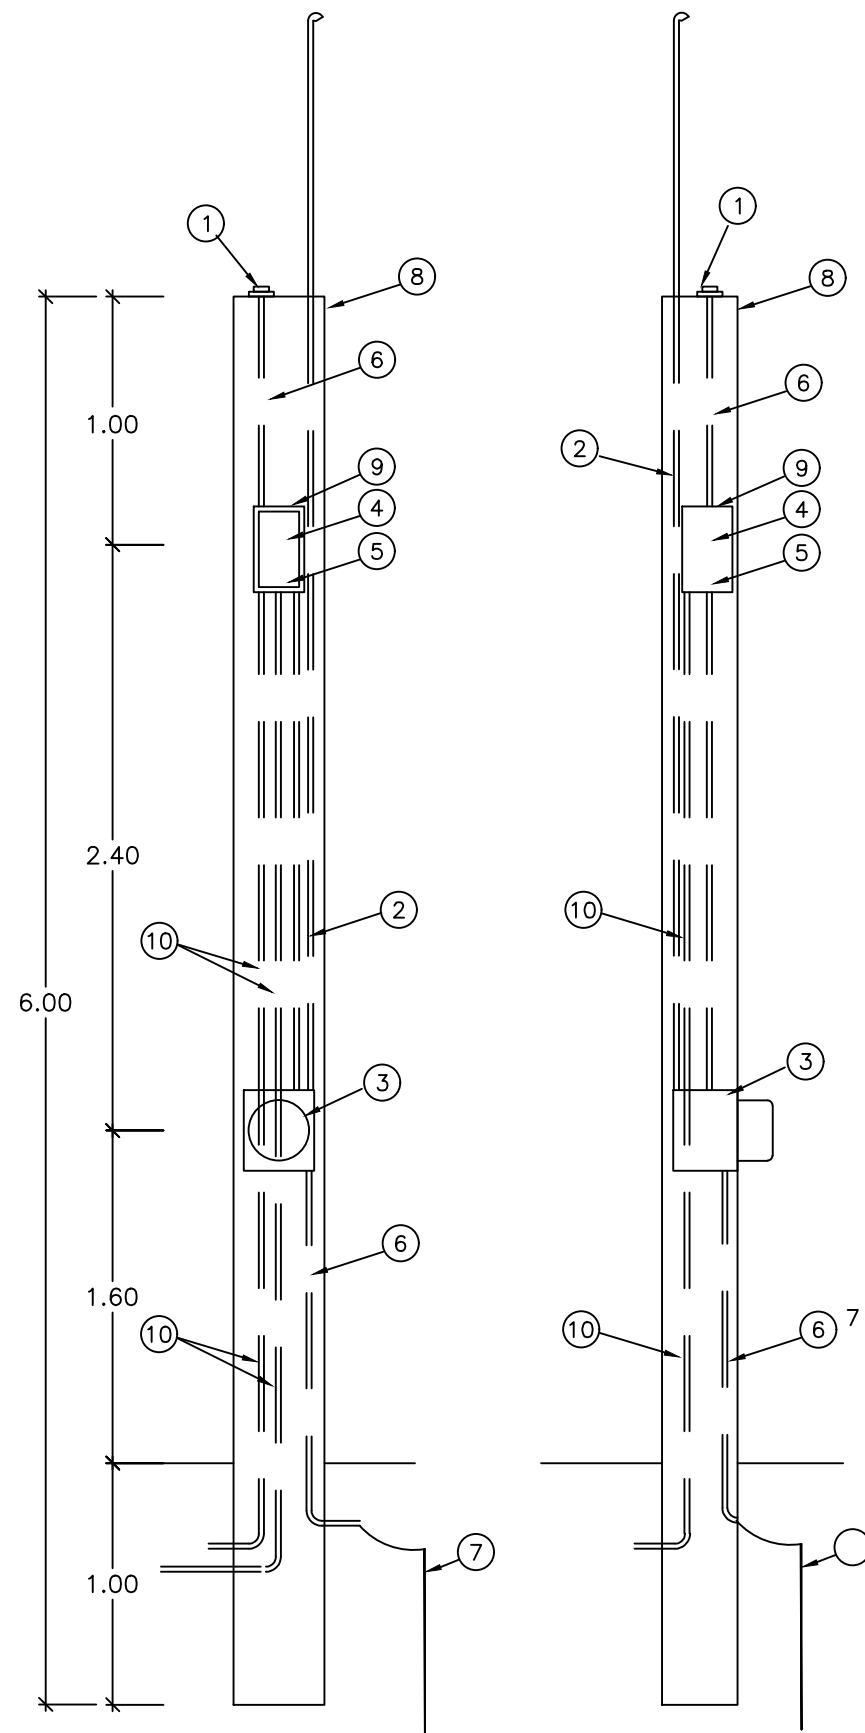
MURETE DE MEDICION Y CONTROL DE ALUMBRADO

- 1.- FOTOCELDA CON PROTECCION USO INDUSTRIAL
- 2.- POLIDUCTO DE ALTA DENSIDAD (ALIMENTACION)
- 3.- BASE PARA MEDICION TIPO SOCKET (5-100 A)
- 4.- INTERRUPTOR TERMOMAGNETICO
- 5.- CONTACTOR MAGNETICO CAPACIDAD
- 6.- POLIDUCTO DE 19mm (3/4")
- 7.- VARILLA PARA TIERRA COPPERWELD CON CONECTOR
- 8.- MURETE PARA EQUIPO DE MEDICION
- 9.- GABINETE BASE NEMA-3R, ALOJAR CONTACTOR Y TERMOMAGNETICO INTEGRADO MCA SQUARE D
- 10.- POLIDUCTO PAD A CARGA DE ALUMBRADO.
